Diplomski rad

**Konzervatorsko - restauratorske intervencije u staroj
jezgri Dubrovnika nakon Domovinskog rata**

ZAGREB, 2019.

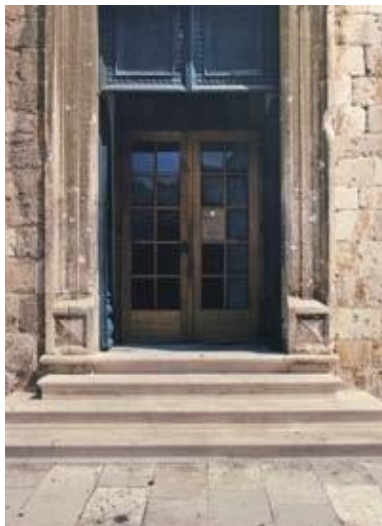
Preventivno su zamijenjeni krovovi na crkvi i samostanu. Izvedeno je ostakljenje, postavljeni su potpuno novi prozori, te djelomično popravljena unutarnja i vanjska stolarija. Preventivno i djelomično su popravljene međukatne konstrukcije, te obloga unutarnjih zidova i stropova. Na južnom pročelju crkve postavljeno je novo zapadno pristupno stubište.¹³³

Slika 32. Portal Franjevačke crkve nakon obnove

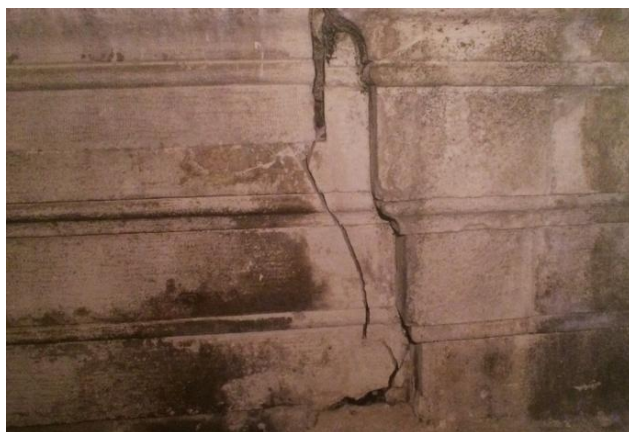
U 2000. godini nastavilo se sa zahvatima na kamenim pročeljima crkve jer je prijetila opasnost od urušavanja oštećenih vanjskih i unutarnjih kamenih vijenaca. Izvedene su i dvije temeljne sondažne jame kako bi se utvrdilo stanje temelja. Vertikalne pukotine simetrično na zapadnom i istočnom pročelju ustanovljene su prilikom detaljnog pregleda. Te pukotine počele su se s vremenom širiti.¹⁵⁶ Tijekom provedbe zaštitnih arheoloških istražnih radova otkriveni su potpuno očuvani temelji prvobitne crkve ispod dijela gabarita sadašnje. Pokrenuta su detaljna geomehanička istraživanja tla oko crkve, te pisanje projekta za konstrukcijsku sanaciju. U kamenu su nastale mikropukotine zbog detonacija i udara granata, te je djelovanjem atmosferske vode došlo do prodora vlage sve do željeznih klinova i spona. Pod utjecajem vode korodirale su željezne spona koje su povećavale svoj volumen te je zbog njihovog bubrenja došlo do ispadanja kamenih elemenata s vijenca.¹⁵⁷

Slika 39. Pukotine i oštećenja kamenog zida

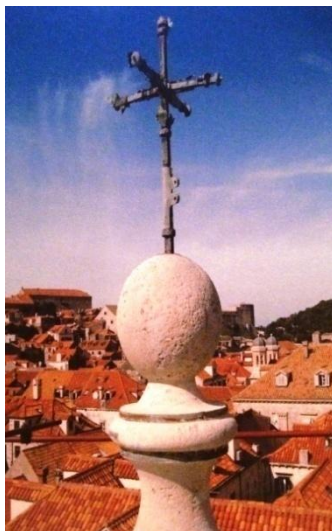
Slika 40. *Akroterij s križem nakon sanacije i izvedbe gromobranske instalacije*

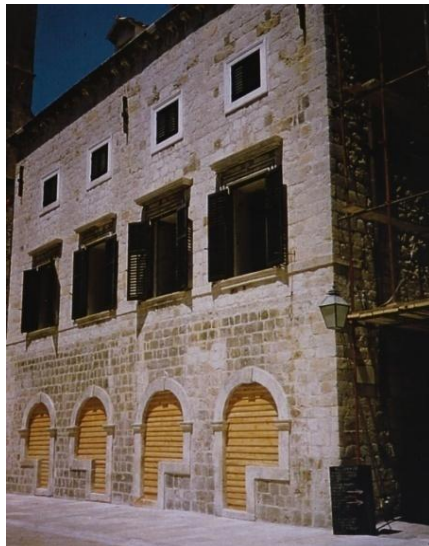
Slika 45. Palača u Ulici od Sigurate 1 (Palača Festivala) 1996.-1997.,
obnova konstrukcije i pročelja

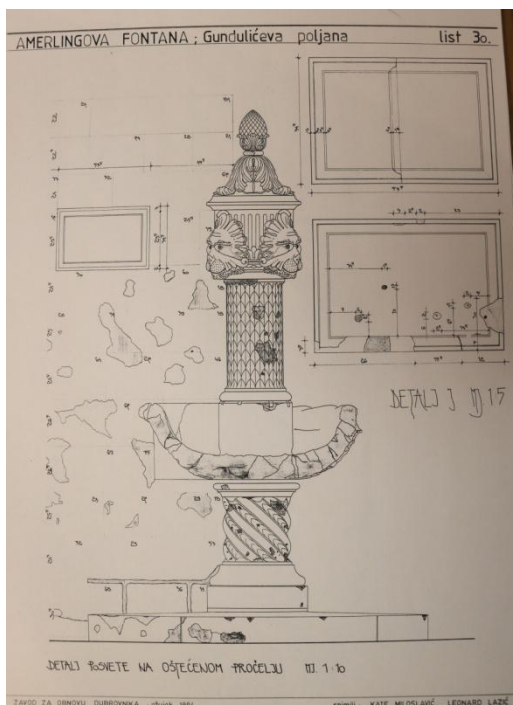
Slika 49. Nacrt oštećenja Amerlingove fontane
